| <b>Cliente</b> | Ciudad Bs.As. - Ocean Export SA - PRELIMINAR - | | |
| <b>Modelo</b> | CAT 3516 | <b>Componentes</b> | - |
| <b>Trabajo</b> | Instalacion de equipo en embarcacion | <b>Fecha intervención</b> | 02/03/2026 |

Se realiza reacondicionado, adaptacion e instalación de motor principal CAT 3516 en estribor de la embarcación Ciudad de Bs.As de Colonia Express.

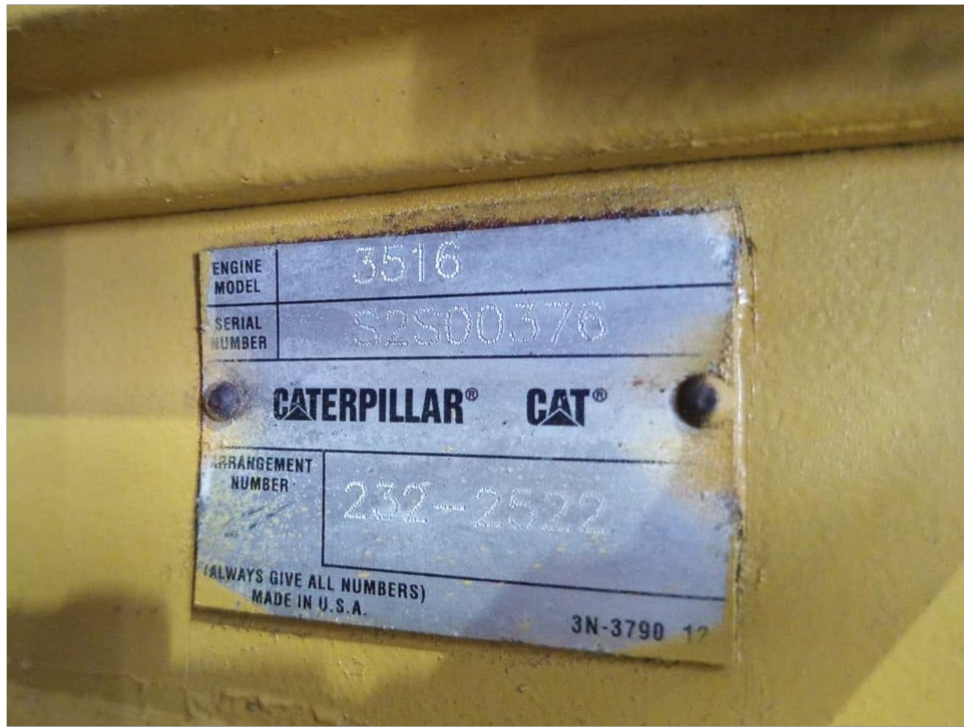
**Imagen 1**

*Motor Principal Cat 3516 Estribor.  
- Placa identificatoria.*

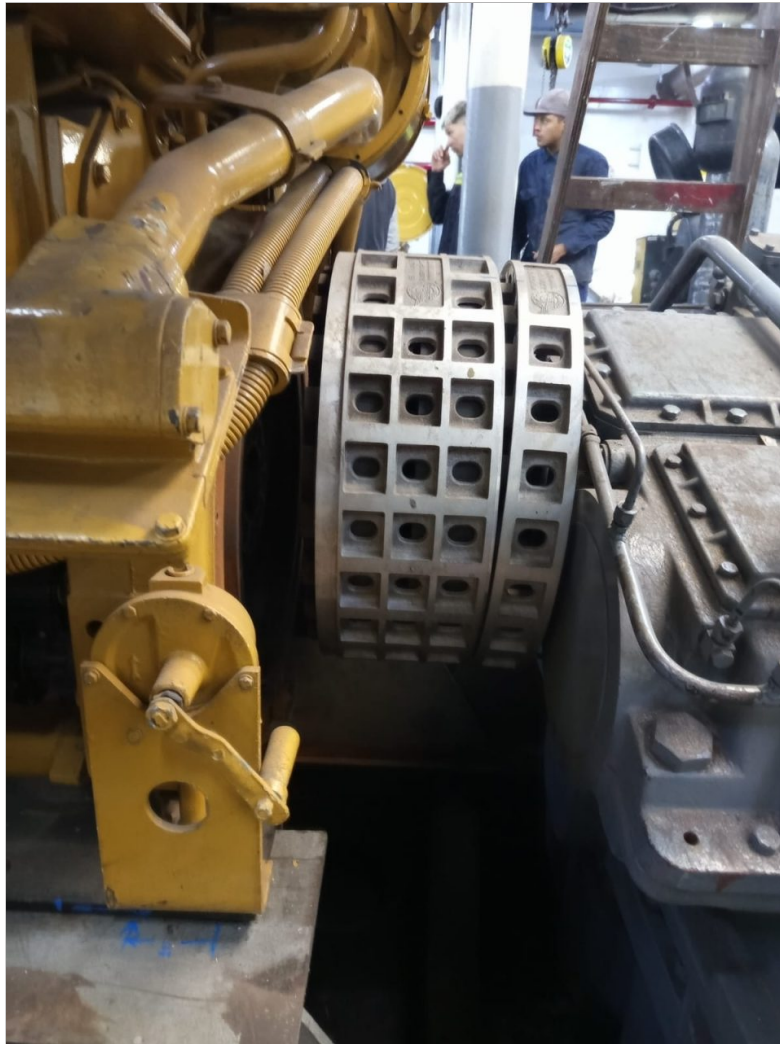
**Imagen 3**

*Motor Principal Cat 3516 Estribor.*

*- Reacondicionamiento de manchón de acople a línea de eje.*

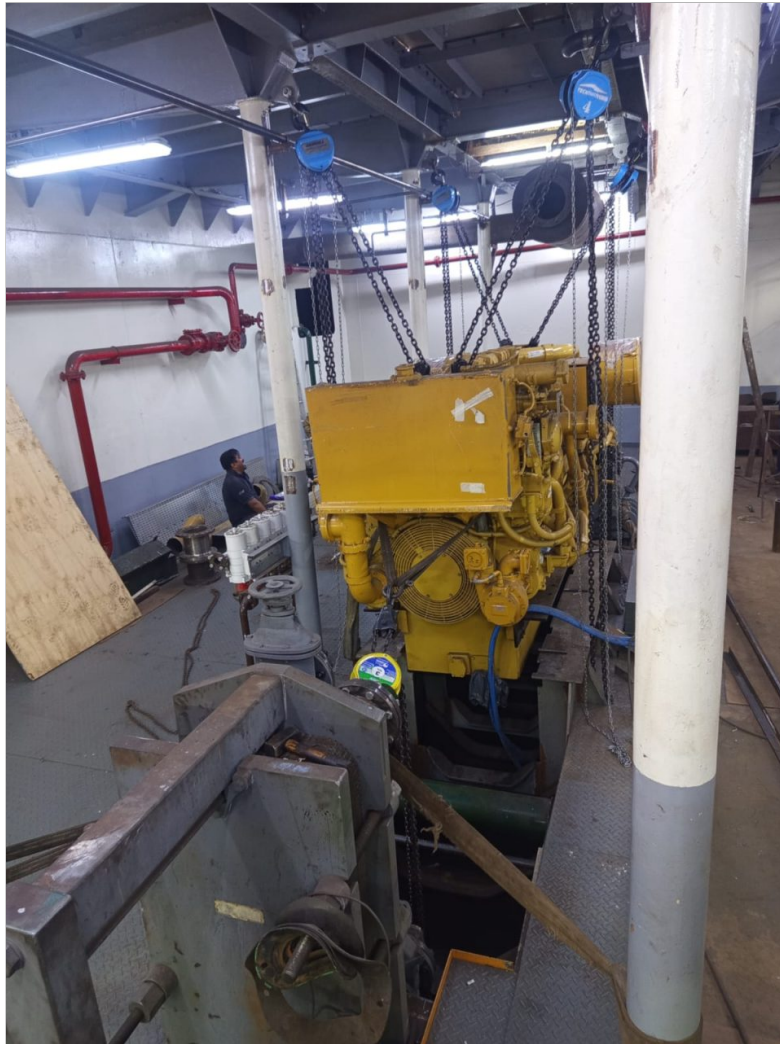
**Imagen 4**

*Motor Principal Cat 3516 Estribor.*  
*- Maniobra de izaje para adaptación de basamento.*

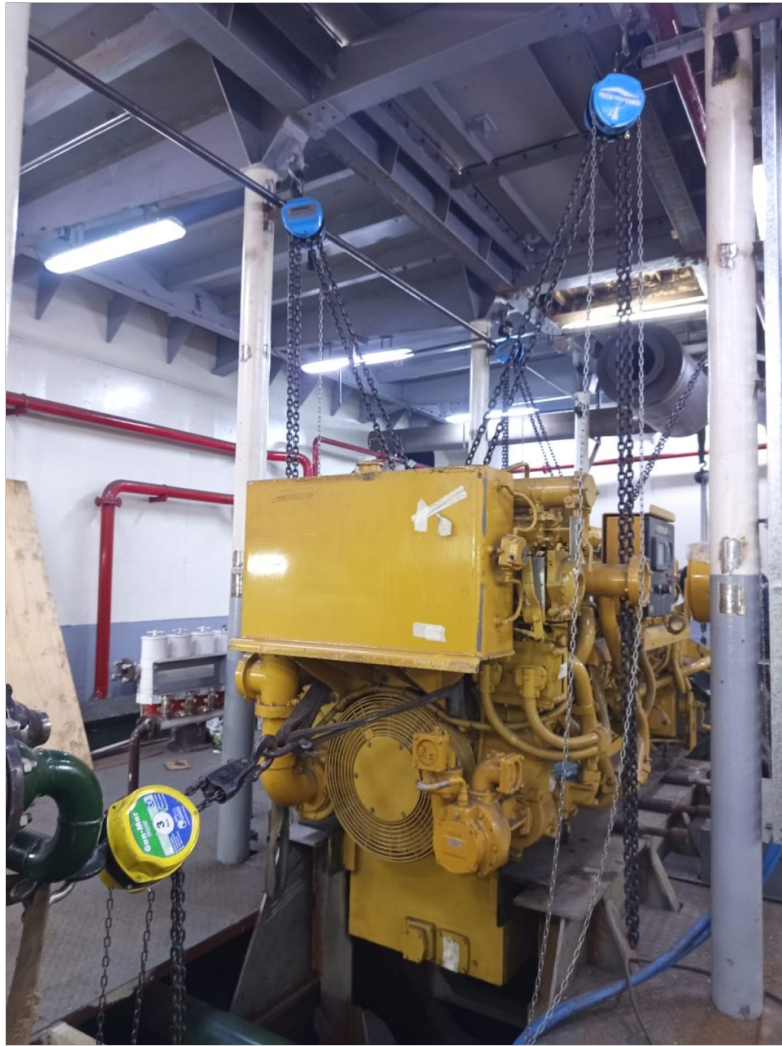
**Imagen 5**

*Motor Principal Cat 3516 Estribor.  
- Maniobra de izaje para adaptación de basamento.*

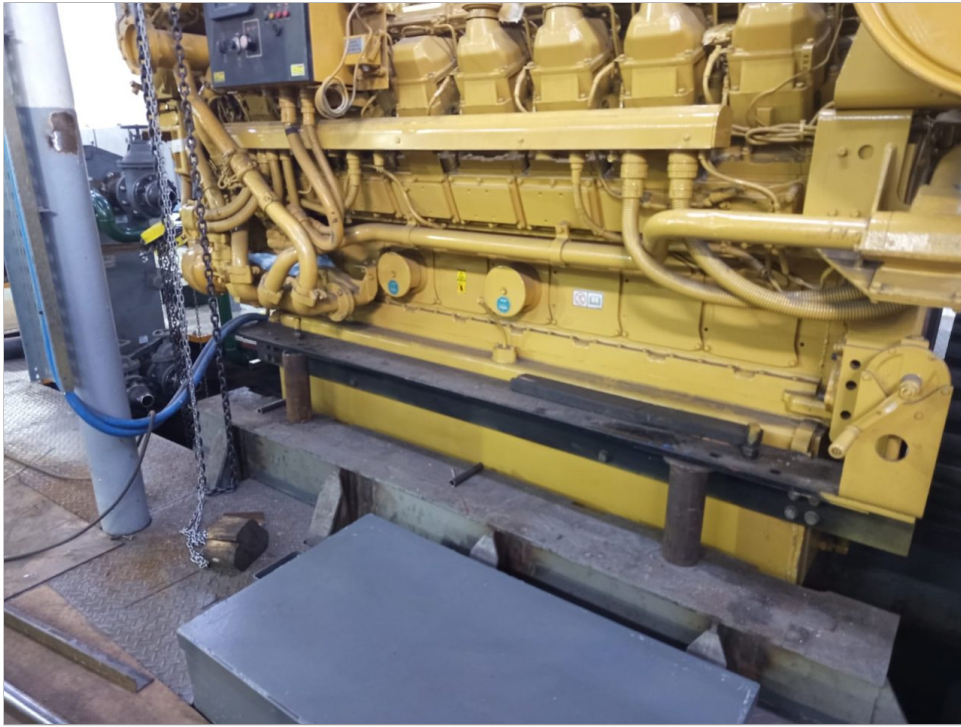
**Imagen 6**

*Motor Principal Cat 3516 Estribor.*  
*- Maniobra de izaje para adaptación de basamento.*

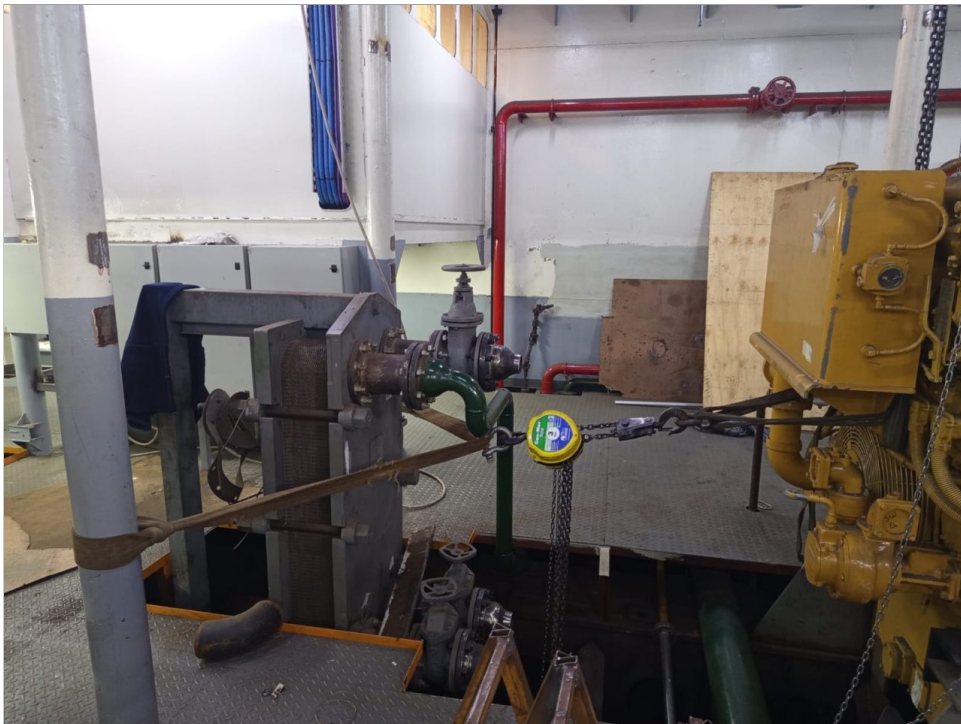
**Imagen 7**

*Motor Principal Cat 3516 Estribor.*  
*- Maniobra de izaje para adaptación de basamento.*

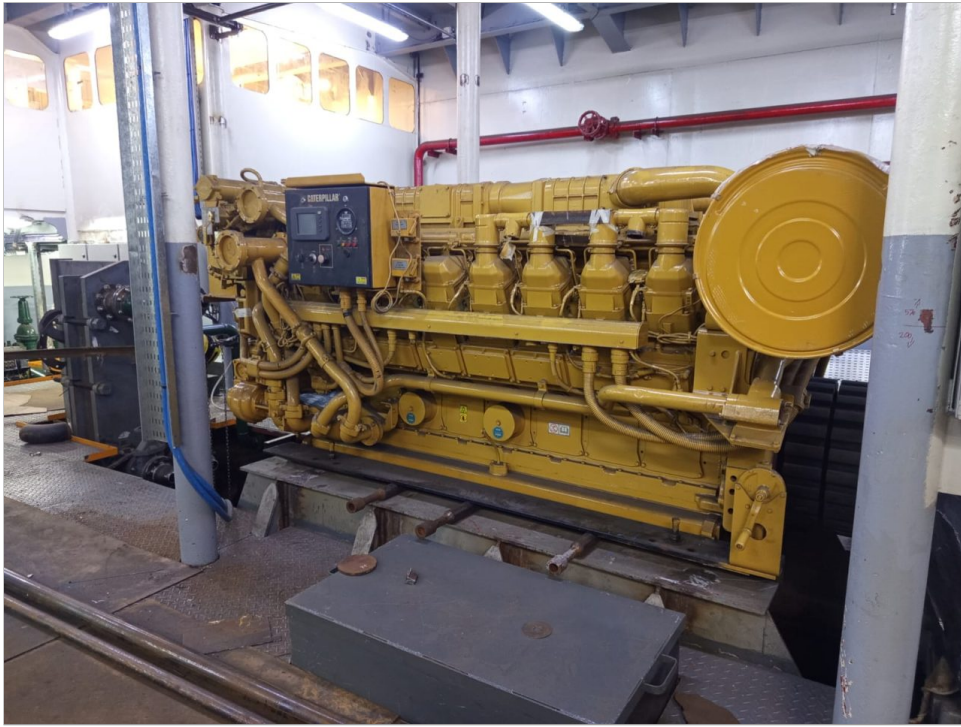
**Imagen 8**

*Motor Principal Cat 3516 Estribor.  
- Preparación de maniobra para alineación.*

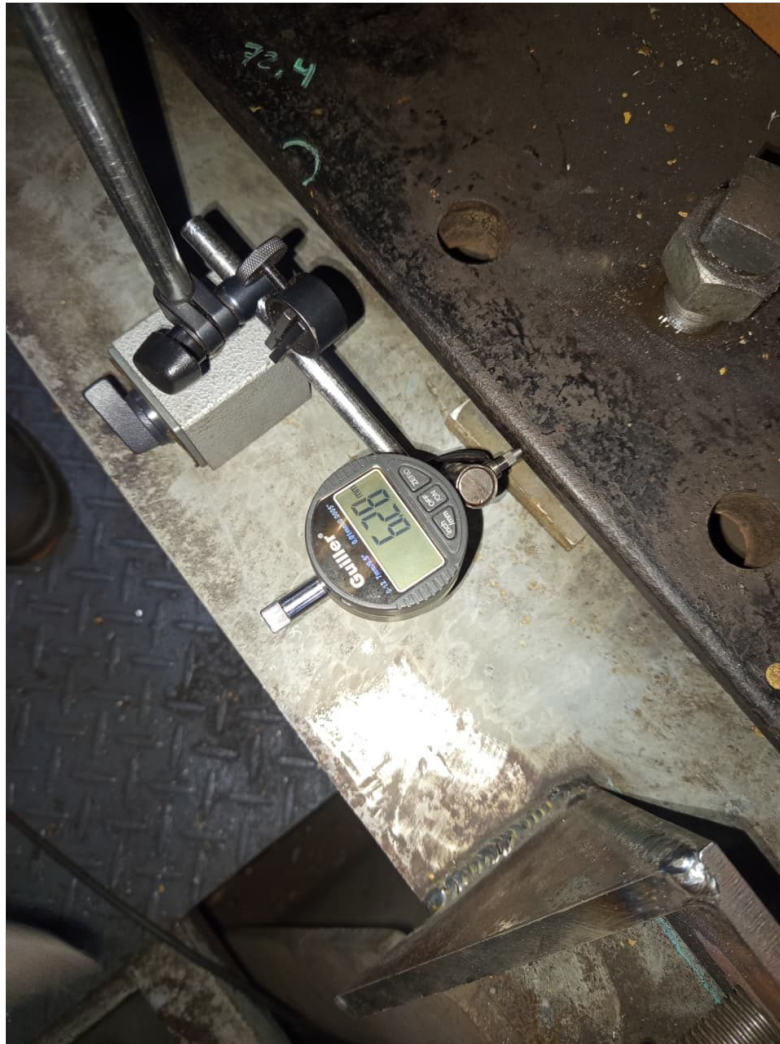
**Imagen 9**

*Motor Principal Cat 3516 Estribor.  
- Control de alineación.*

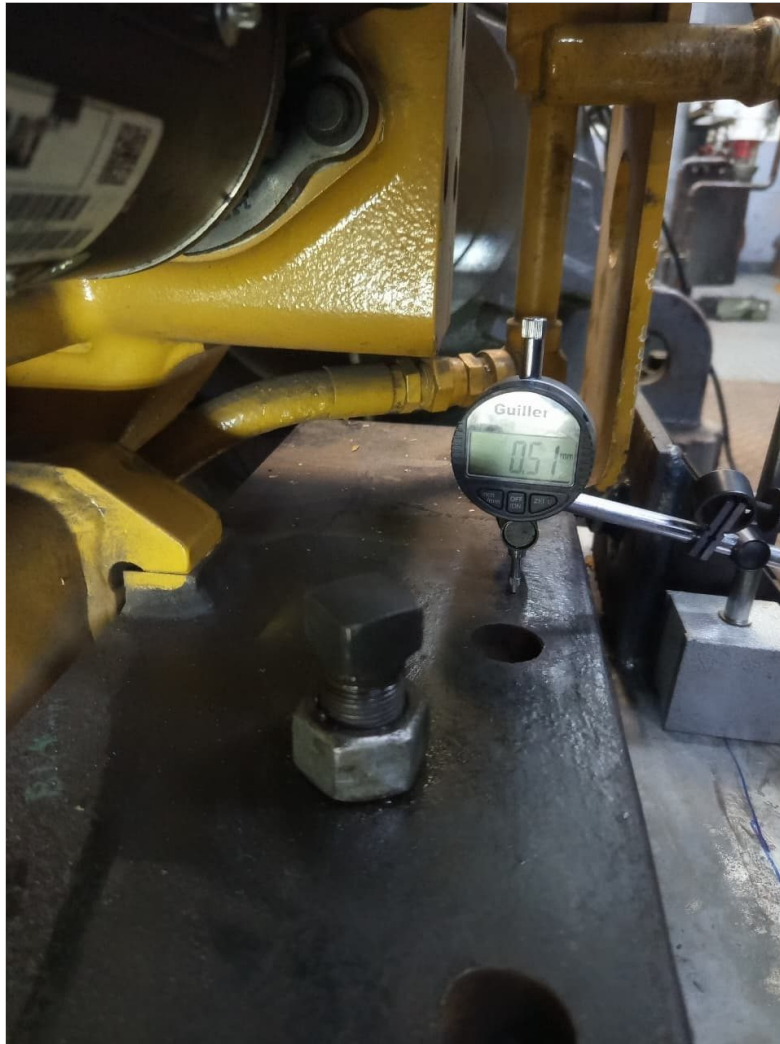
**Imagen 10**

*Motor Principal Cat 3516 Estribor.  
- Control de alineación.*

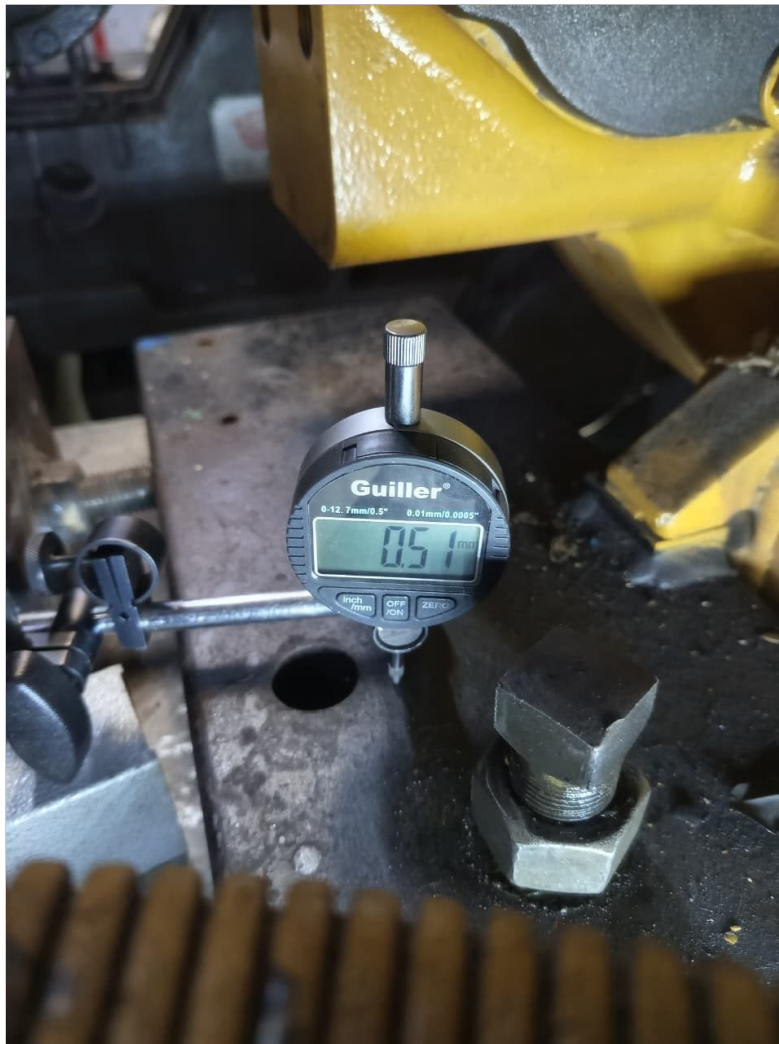
**Imagen 11**

*Motor Principal Cat 3516 Estribor.  
- Control de alineación.*

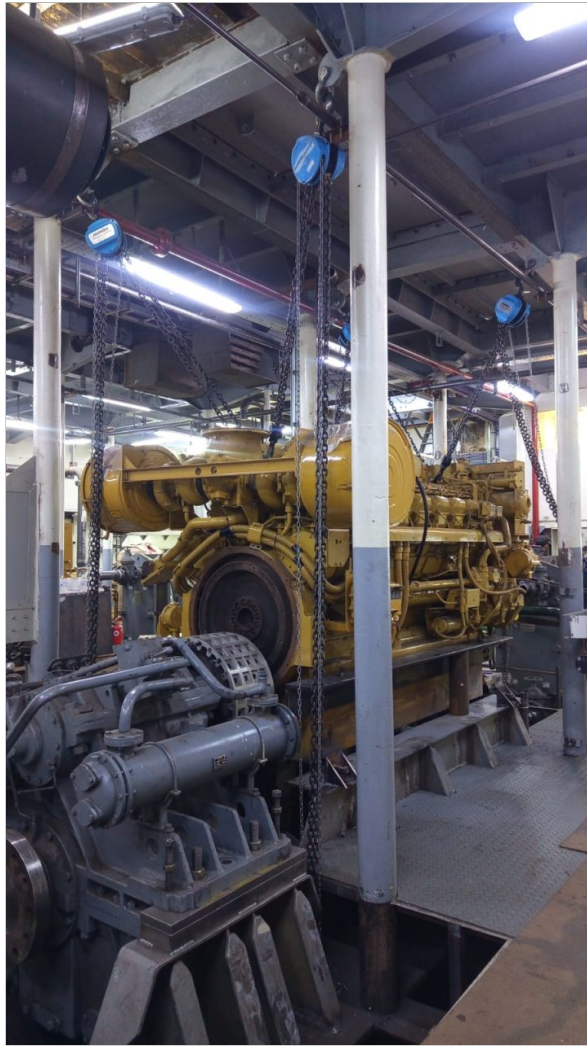
**Imagen 12**

*Motor Principal Cat 3516 Estribor.*

- *Una vez realizada la primera alineación, se procede a marcar los nuevos orificios para bulonería de fijación.*

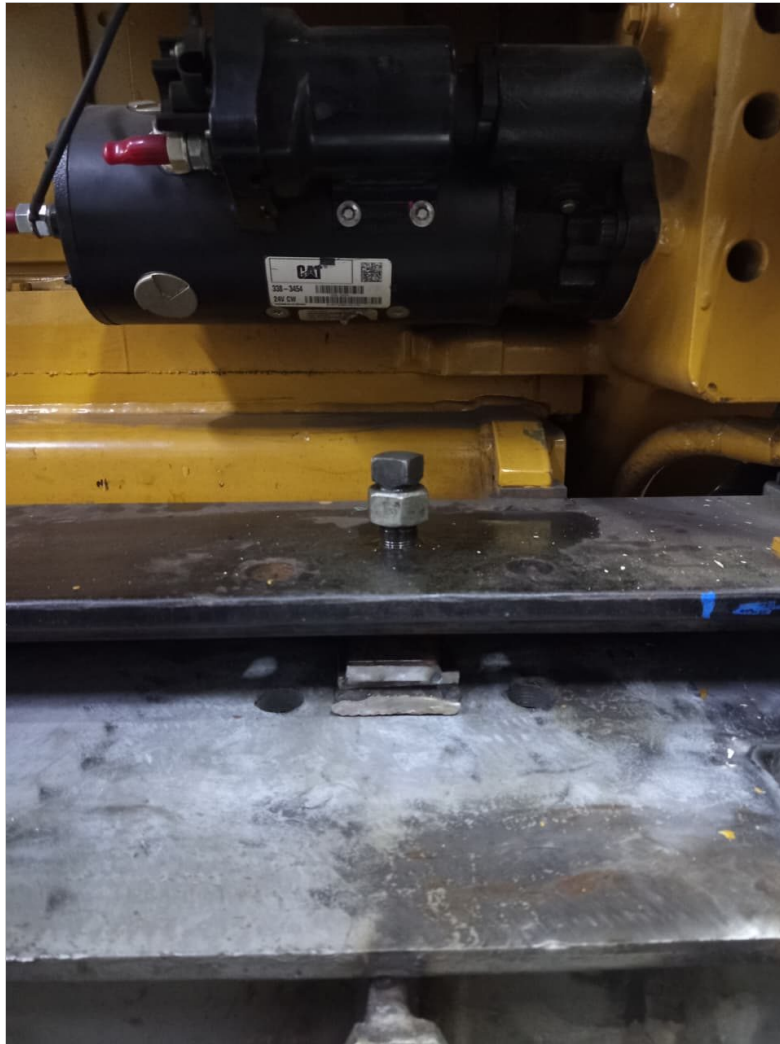
**Imagen 14**

*Motor Principal Cat 3516 Estribor.  
- Perforación del basamento.*

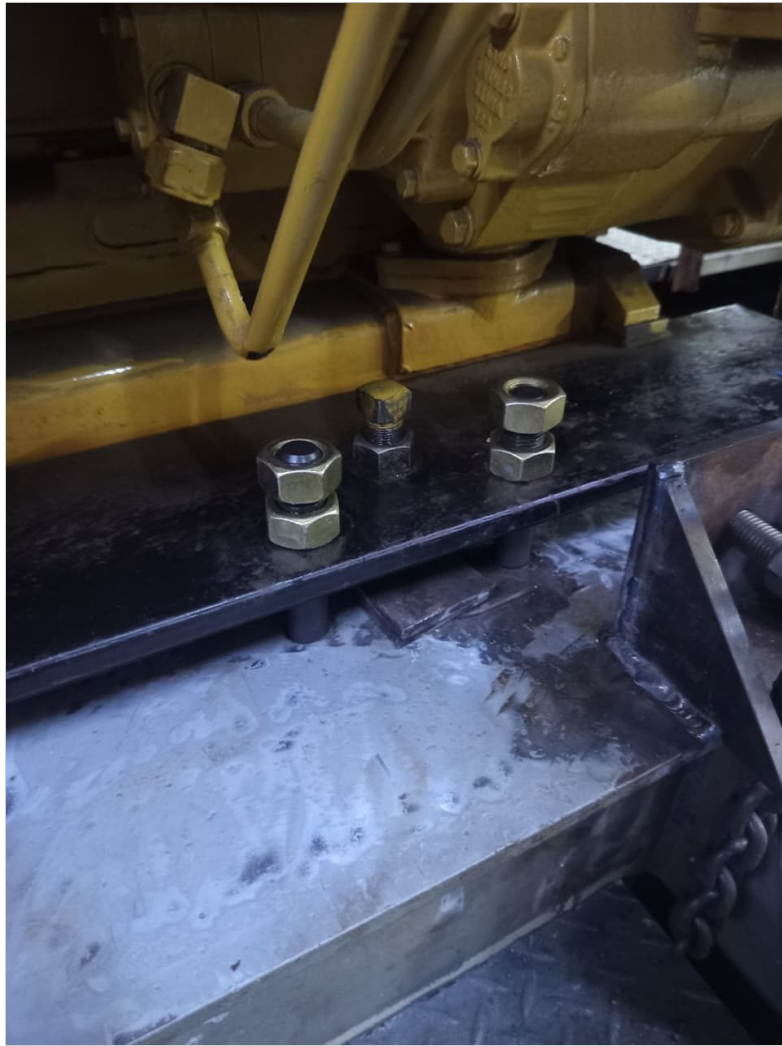
**Imagen 15**

*Motor Principal Cat 3516 Estribor.*

*- Una vez realizados los orificios se procede a instalar bulonería de fijación.*

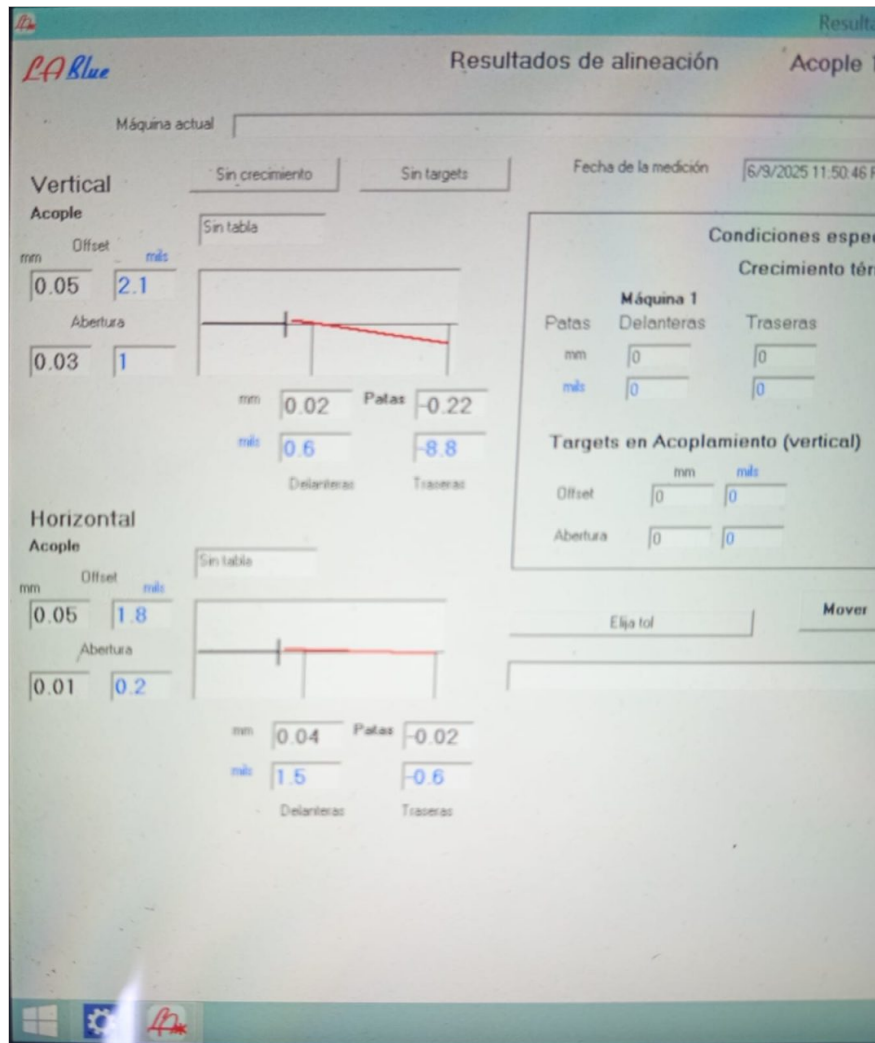
Imagen 16

Motor Principal Cat 3516 Estribor.  
- Alineación final.

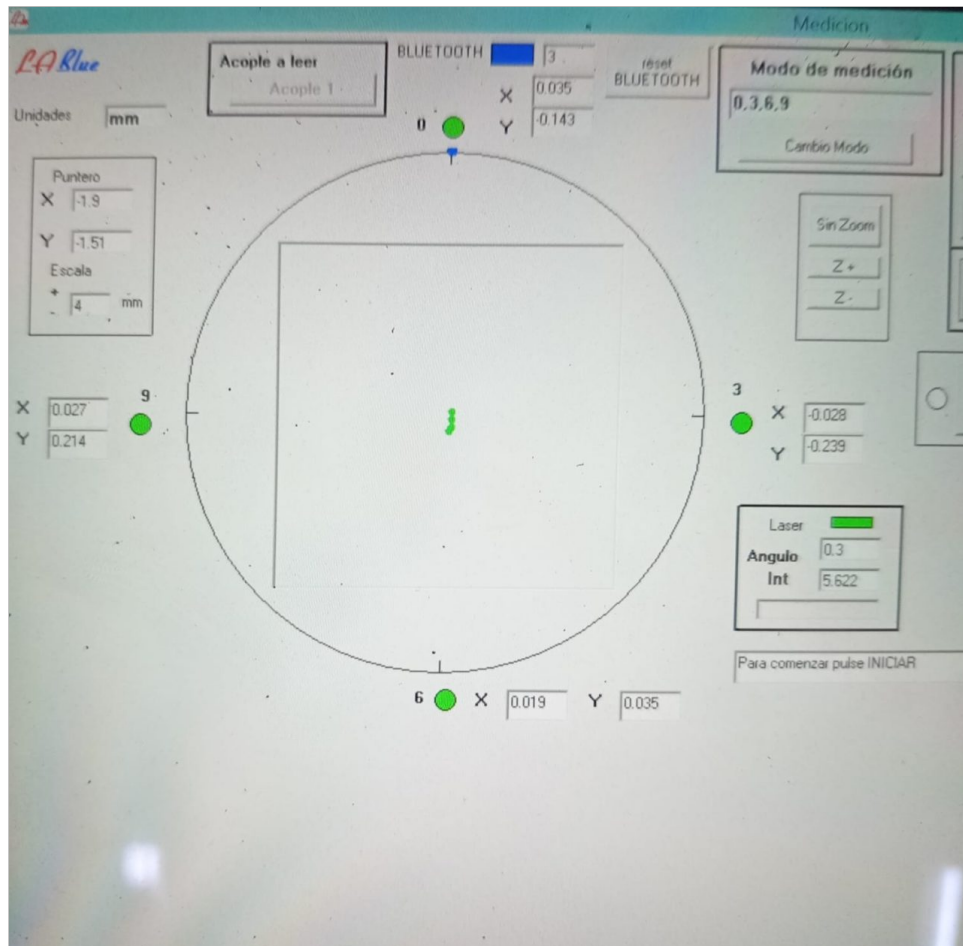
**Imagen 17**

*Motor Principal Cat 3516 Estribor.  
- Alineación final.*
