| <b>Modelo</b> | CAT 3512 | <b>Componentes</b> | 0 |
| <b>Equipo nº / Nombre de la embarcación</b> | BABOR | <b>Horas componente</b> | 19441 |
| <b>Trabajo</b> | Prueba de protecciones en MMPP | <b>Fecha intervención</b> | 28/05/2026 |

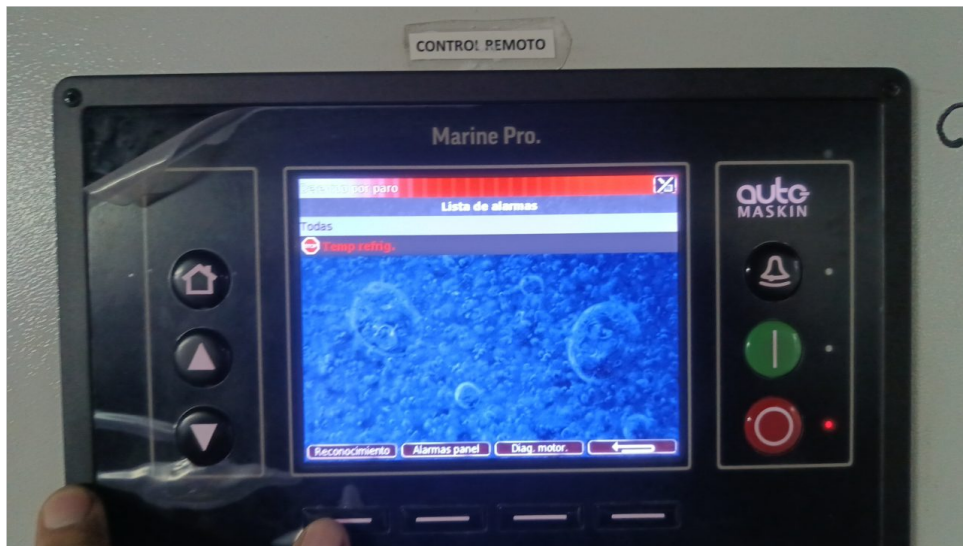
**Imagen 1**

*Protección de temperatura de refrigerante*

Mediante la pantalla del panel del automaskin se realizó el cambio de parámetros de las protecciones de presión de aceite, temperatura de refrigerante y de sobre velocidad, y luego de verificar el correcto funcionamiento de cada parámetro, se editaron los valores con el motor en marcha, después de dar arranque y verificar que funciona bien, y se procede a modificar el parámetro fuera del rango establecido, y al cargar la configuración editada el motor se apagó, comprobando el funcionamiento correcto de cada protección.

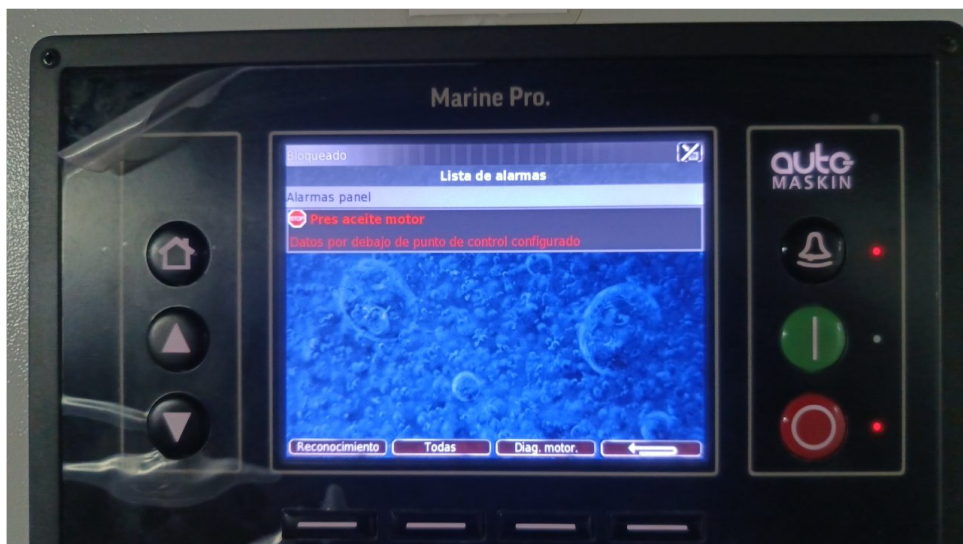
**Imagen 2**

*Protección de presión de aceite*

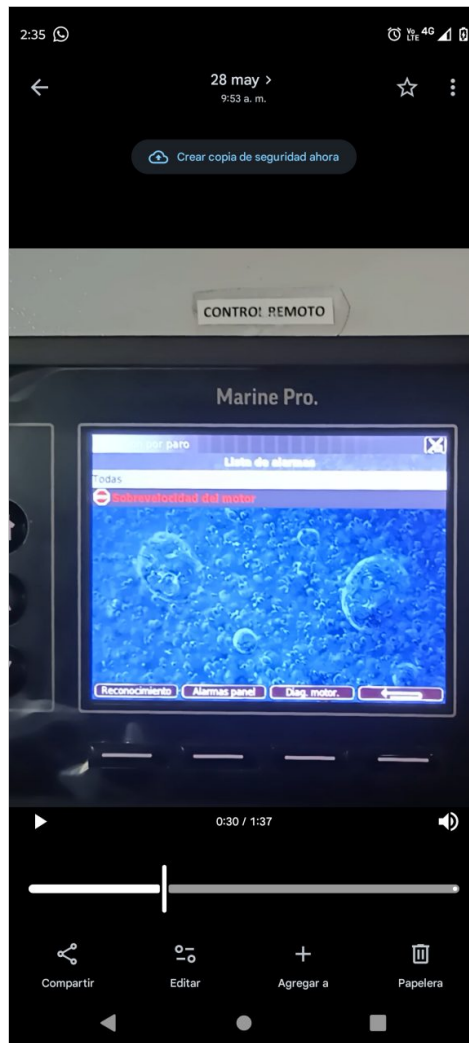
Imagen 3

*Protección de sobre velocidad*
