| <b>Nr OT</b> | 333 | <b>Fecha Informe</b> | 18/07/2026 |
| <b>Modelo</b> | Cat C18 | <b>Componentes</b> | Genset |
| <b>Trabajo</b> | Mantenimiento trimestral | <b>Fecha intervención</b> | 18/07/2026 |

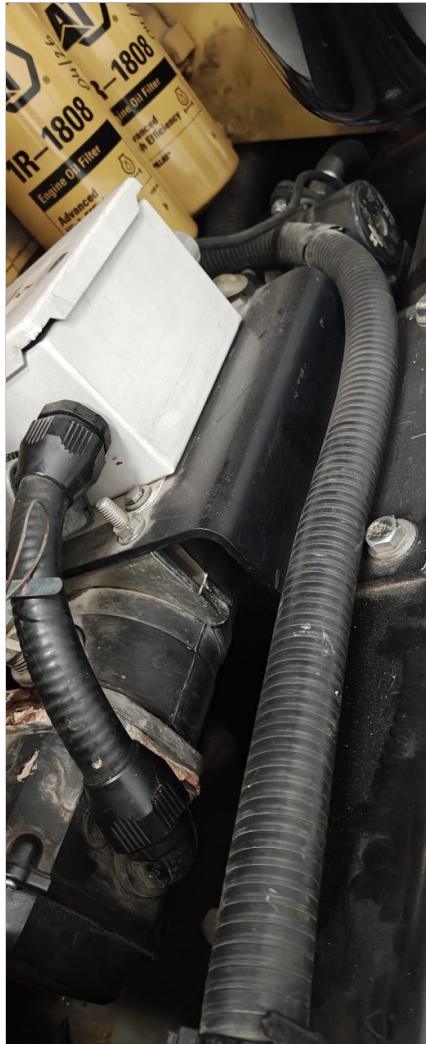
**Imagen 2**

Se recomienda realizar el recorrido del calentador del agua de camisas el cual presenta una fuga mínima de refrigerante, la causa de la fuga es simplemente por desgaste del material.

*Calentador de agua de camisas*

Se deberá extraer el conjunto del calentador de agua de camisas y llevarlo al taller de Tecnimotors para realizar el recorrido del mismo
