| <b>Modelo</b> | Cat C7.1 | <b>Componentes</b> | Genset |
| <b>Trabajo</b> | Prueba de protecciones | <b>Fecha intervención</b> | 03/08/2026 |

El cliente solicita asistencia tecnica para realizar la prueba de las protecciones por Alta temperatura de agua refrigerante, Baja presion de aceite de motor, y Sobre velocidad de su equipo

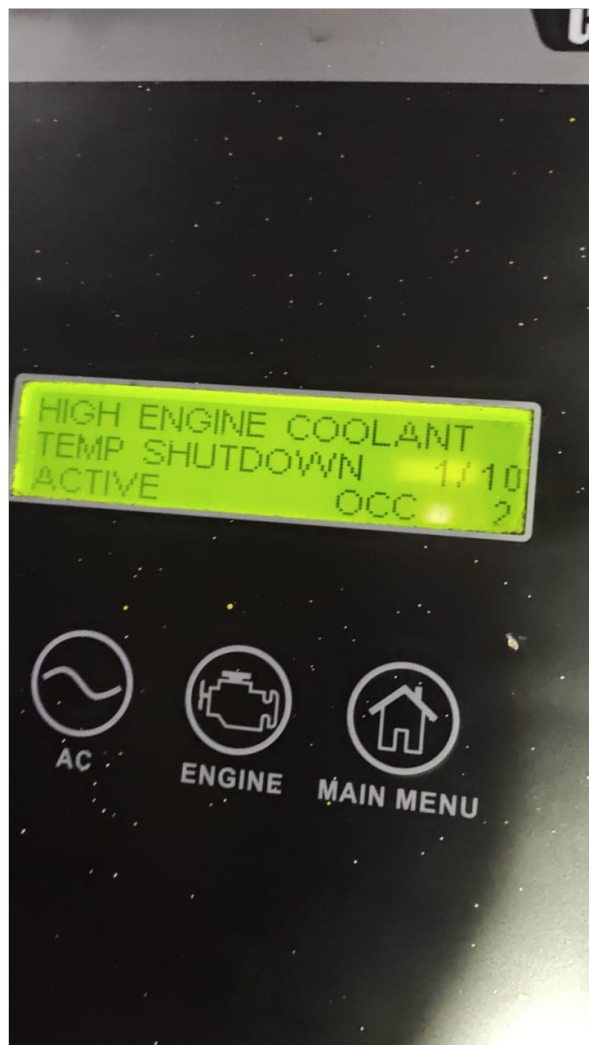
**Imagen 1**

*Proteccion por alta temperatura*

Una vez establecida la conexion con el equipo se procede a ponerlo en marcha, luego de tener en marcha el equipo se comienza por realizar el cambio en la configuracion de parametro de la alta temperatura de agua refrigerante, colocandola por debajo de la temperatura de trabajo del motor para asi forzar la proteccion, funcionando perfectamente.

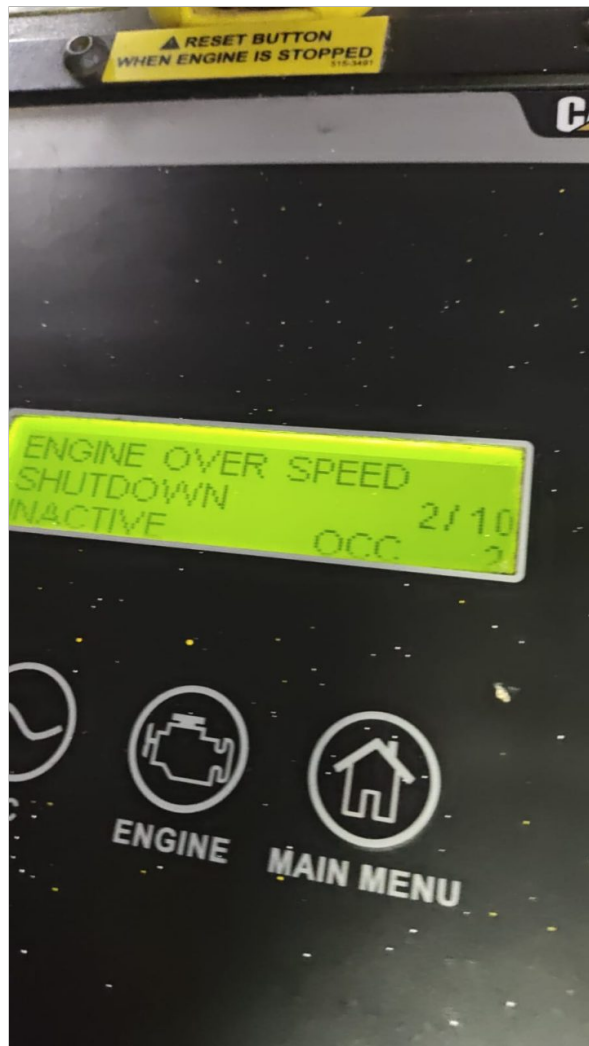
**Imagen 2**

*Proteccion por sobre velocidad*

Por ultimo se realizo la configuracion del umbral de la proteccion por sobre velocidad del equipo, colocandola por debajo del umbral de funcionamiento del equipo, funcionando la proteccion perfectamente

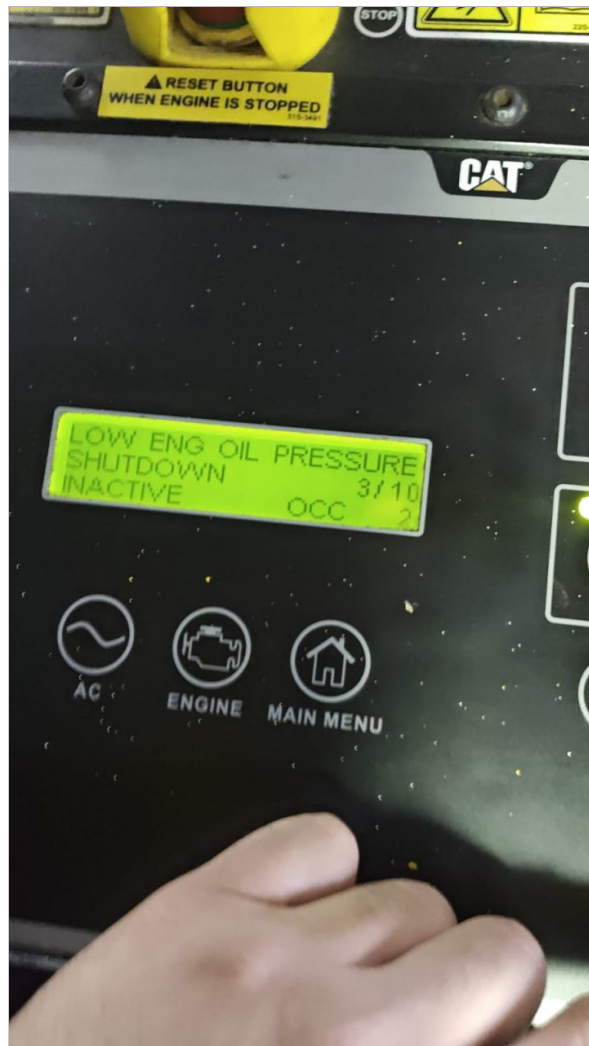
**Imagen 3**

*Proteccion por baja presion de aceite*

Luego se prosiguió con la proteccion por baja presion de aceite, en la cual se continuo con el mismo procedimiento, funcionando la proteccion perfectamente.
