| <b>Modelo</b> | cat 3512 | <b>Componentes</b> | - |
| <b>Equipo nº / Nombre de la embarcación</b> | Estribor | <b>Horas componente</b> | 20297 |
| <b>Trabajo</b> | Prueba de protecciones | <b>Fecha intervención</b> | 03/08/2026 |
| <b>Informe nº</b> | 3 | | |

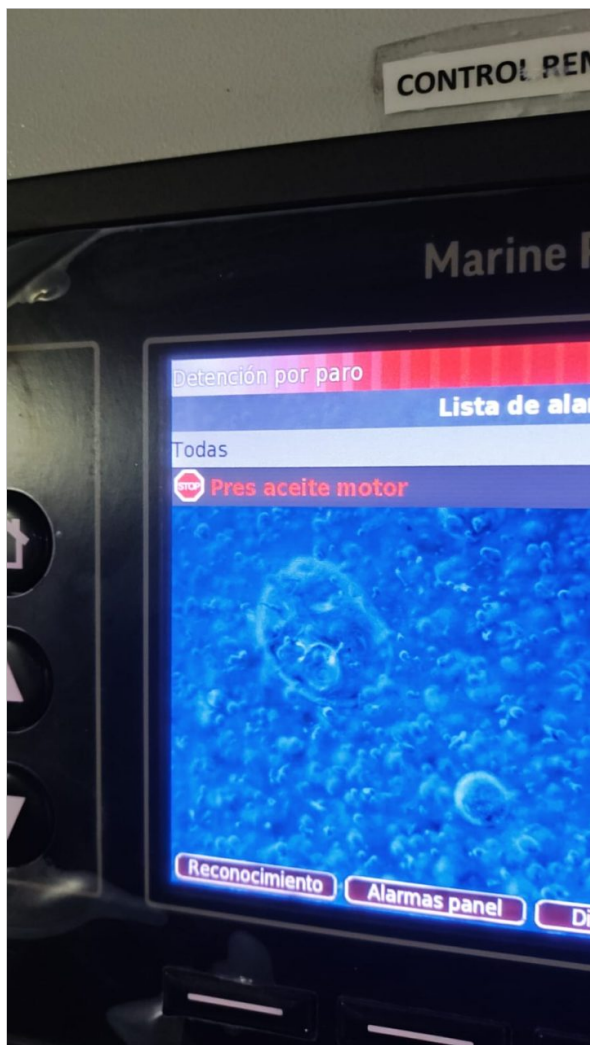
**Imagen 3**

*Proteccion por baja presion de aceite*

Se comienza poniendo en marcha el equipo, luego se procede por realizar el cambio en la configuracion de parametro de la alta temperatura de agua refrigerante, colocandola por debajo de la temperatura de trabajo del motor para asi forzar la proteccion, funcionando perfectamente. Luego se prosiguió con la proteccion por baja presion de aceite, en la cual se continuo con el mismo procedimiento, funcionando la proteccion perfectamente. Por ultimo se realizo la configuracion del umbral de la proteccion por sobre velocidad del equipo, colocandola por debajo del umbral de funcionamiento del equipo, funcionando la proteccion perfectamente
