| <b>Modelo</b> | cat 3512 | <b>Componentes</b> | - |
| <b>Equipo nº / Nombre de la embarcación</b> | Babor | <b>Horas componente</b> | 20301 |
| <b>Trabajo</b> | Prueba de protecciones | <b>Fecha intervención</b> | 03/08/2026 |
| <b>Informe nº</b> | 4 | | |

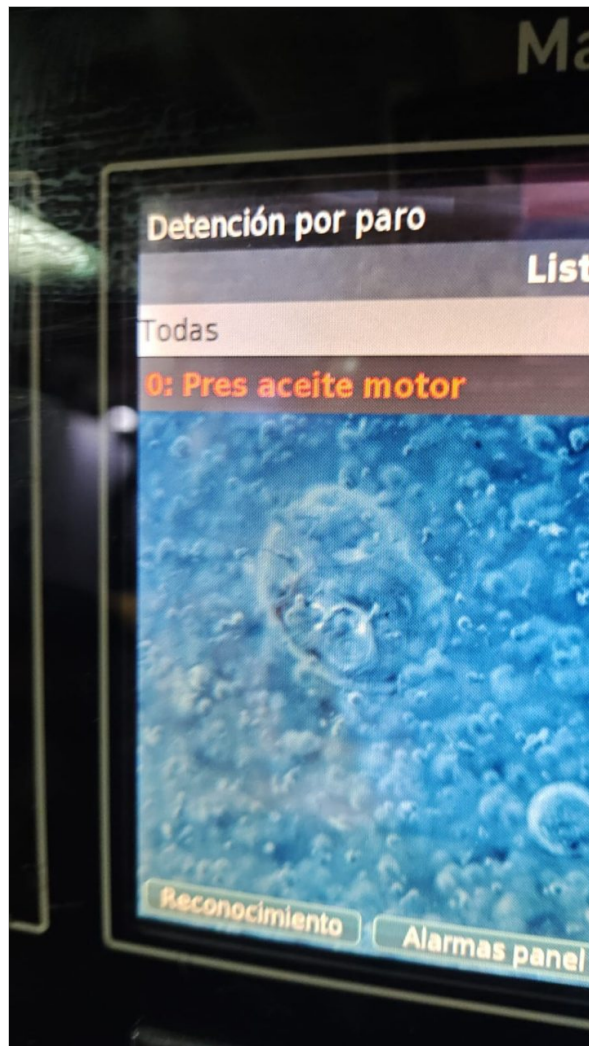
Imagen 1

*Proteccion baja presion de aceite*

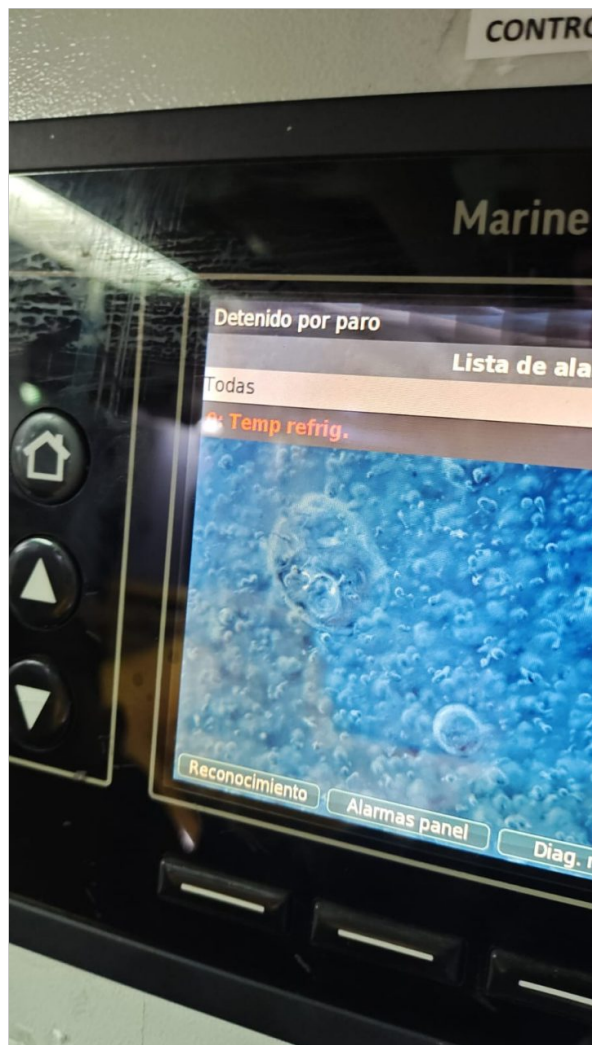
**Imagen 2**

*Proteccion alta temperatura*

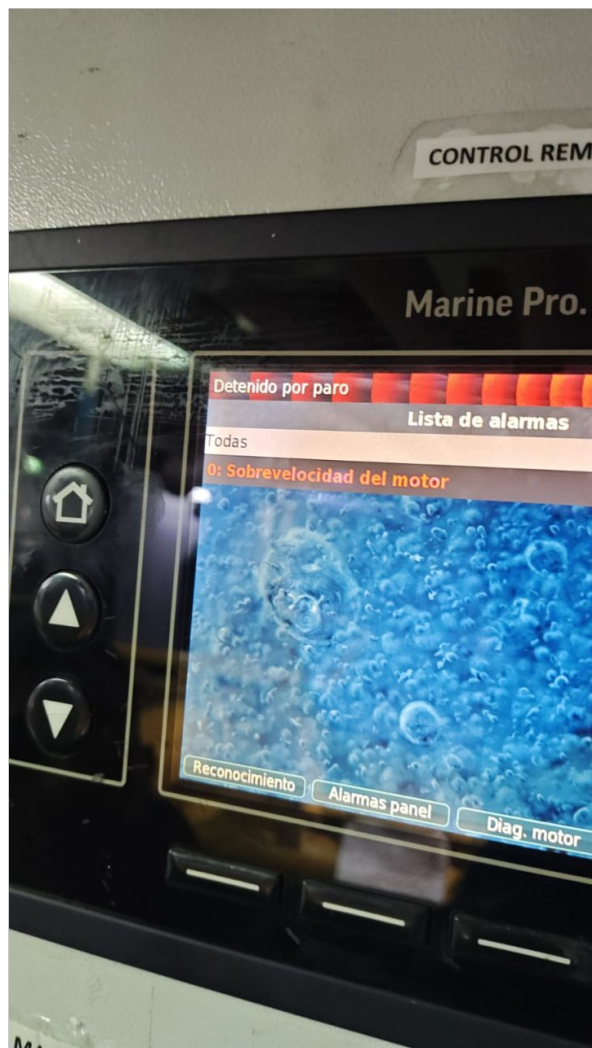
**Imagen 3**

*Proteccion sobre velocidad*
