| <b>Nr OT</b> | 7-0039 | <b>Fecha Informe</b> | 20/08/2026 |
| <b>Modelo</b> | GENERADOR CUMMINS<br>QSB7-DM | <b>Componentes</b> | SISTEMA DE ARRANQUE |
| <b>Equipo nº / Nombre de la embarcación</b> | GENERADOR N°1 | <b>Horas componente</b> | 36353 |
| <b>Trabajo</b> | ASISTENCIA TECNICA | <b>Fecha intervención</b> | 20/08/2026 |

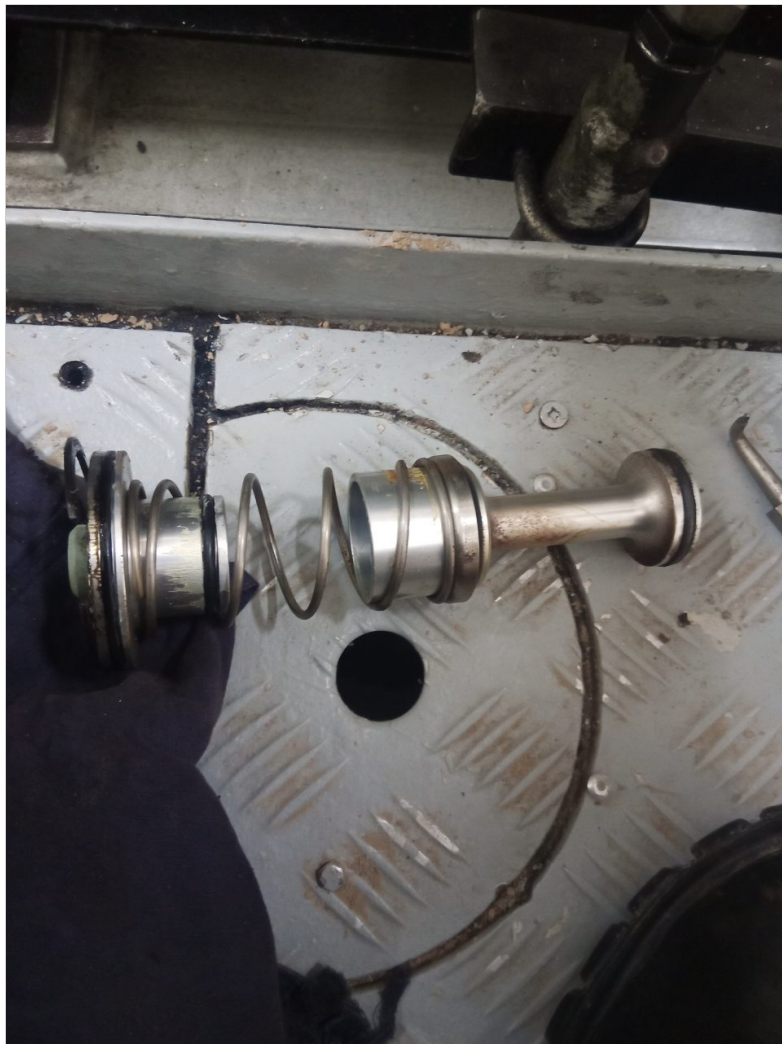
**Imagen 2**

*Valvula rele*

Se inspecciona sistema testeando electrovalvula, se la desarmo y limpio, asi tambien a la valvula rele de paso de aire al arranque.

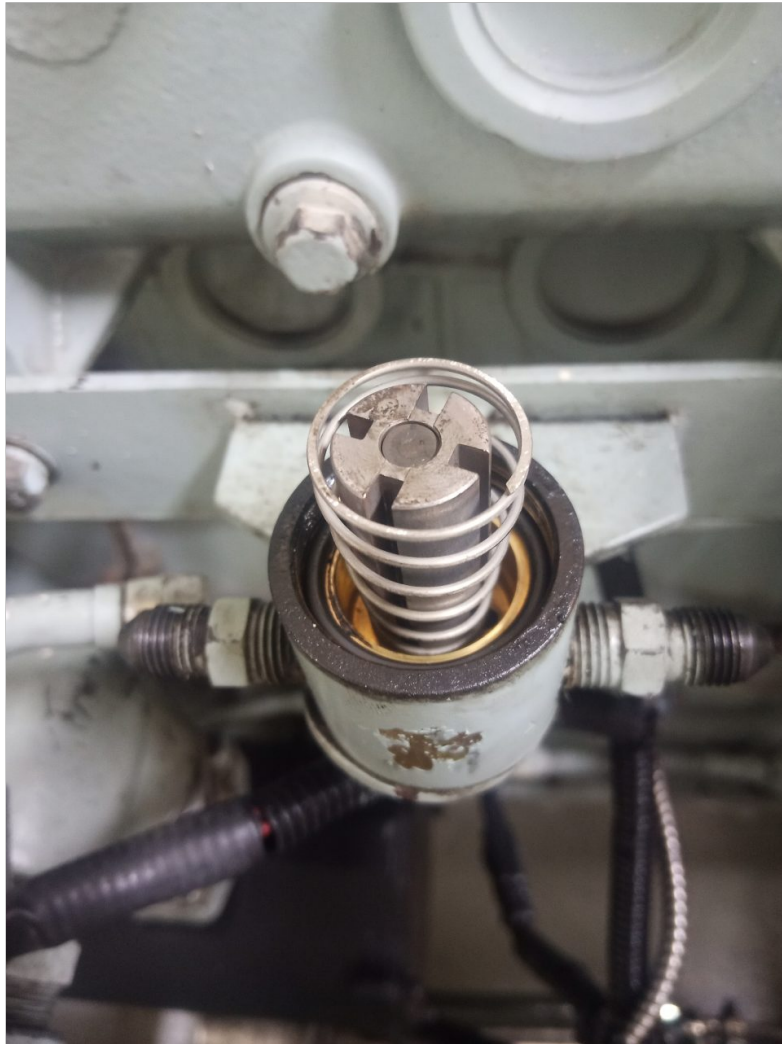
**Imagen 3**

*Electrovalvula*

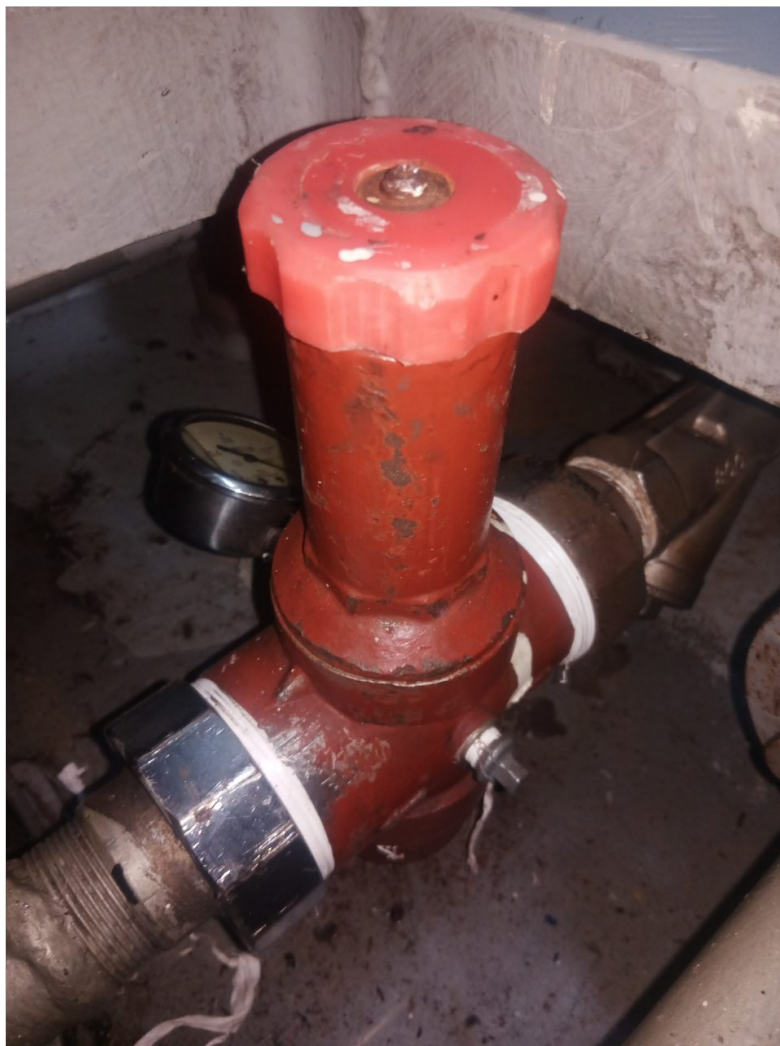
**Imagen 7**

Se realizan varias pruebas, en las cuales hay algunas que no gira el motor de arranque. Se observa en la linea de aire principal que la presion de aire en momento de arranque se encuentra por debajo de lo deseada para el arranque. Inspeccionando el sistema se encuentra la valvula de reduccion y control de presion de aire defectuosa.

*Valvula de control defectuosa*

- Se debe realizar recorrido de motor de arranque.
- Es indispensable el reemplazo de valvula de control de presion de aire.
