| <b>Nr OT</b> | 362 | <b>Fecha Informe</b> | 22/09/2026 |
| <b>Modelo</b> | Cat G3520 | <b>Componentes</b> | - |
| <b>Trabajo</b> | Instalacion panel Emcp y puesta en marcha | <b>Fecha intervención</b> | 22/09/2026 |

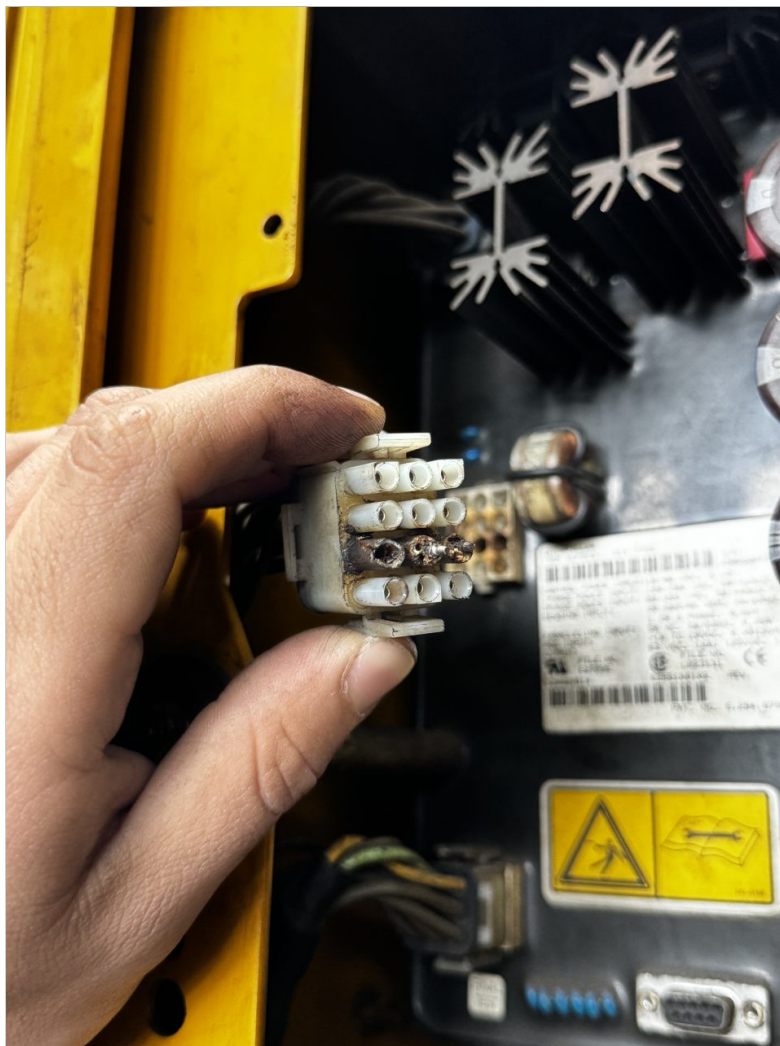
Imagen 1

Al quitar la tapa protectora izquierda (zona donde se encuentra el regulador de voltaje) se encontraron daños en el mismo, en la ficha de conexión de alimentación y en el propio regulador, al quitar la ficha de alimentación se encontró que la misma se fundió estando conectada al equipo, por lo que se encontró en la misma, ambos pines de alimentación del regulador fundidos a la ficha. Por lo cual se debera analizar la posibilidad de reparar el harness y el regulador de voltaje, de no haber posibilidad, se deberá realizar la compra del conjunto.

Se recomienda, al momento de realizar la reparación del regulador de voltaje, analizar los posibles daños al harness y realizar cobertores para prevenir el daño al harness dentro del generador.
